## Die Wiederherstellung der Walpurgiskirche zu Alsfeld

Von Friedrich Kuhlmann, Gießen (1922)

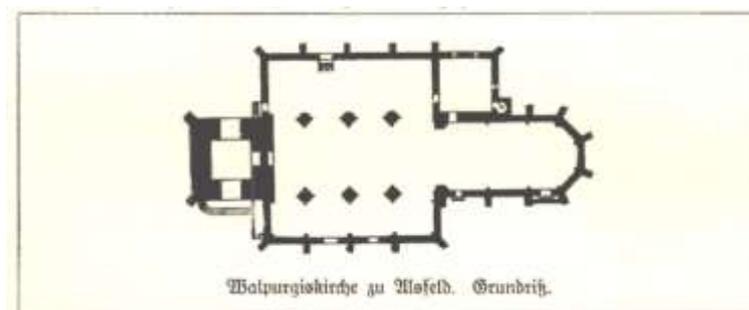
Walpurgiskirche zu Alsfeld. Grundriß.

Walpurgiskirche zu Alsfeld  
Grundriss

Es handelt sich um eine frühgotische, dreischiffige Kirche, die ältesten Teile etwa um die Mitte des 13. Jahrhunderts erbaut, ohne Querhaus, mit Turm und Chor. Der Turm steht in der Kirchenachse auf der Westseite, er ist auf zwei Seiten durch Spitzbogen geöffnet und vermittelt die Verbindung der südlichen und nördlichen Stadtteile. In der **Turmhalle** befindet sich ein Portal, welches zum Hauptschiff führt. Das mit Kreuzrippengewölben überspannte Langhaus besteht aus einem Mittel- und zwei Seitenschiffen, kurze gedrungene Rundpfeiler mit vorgelegten Diensten – das sind dünne Rundsäulchen –, tragen die aufgehenden Hauptschiffswände. Das Langhaus ist in vier Gewölbejoch geteilt. An das Mittelschiff schließt ein einschiffiger mit drei Achteckseiten geschlossener Chor an, welcher östlich gerichtet ist. Er ist um 1393 erbaut. Auf der Südseite ist die Rücklage der Chorlängswand gegen die vorgeschobene Seitenschiffmauer durch einen mehr malerisch [Seite-141] anmutenden, als architektonisch gelungenen Treppenaufgang ausgenutzt, welcher zur Empore führt und wohl erst bei deren Einbau am Ende des 15. Jahrhunderts angelegt worden ist. Zur Eingangstüre dient der untere Teil des gotischen Maßwerksfensters der Seitenschiffschmalseite. Auf der Nordseite wurde der Chorrücksprung gleichzeitig mit der Errichtung des Chores durch einen größeren mit der Seitenschiffswand bündigen Anbau, der **Sakristei**, ausgefüllt. Das nördliche Seitenschiff ist breiter als das südliche. Im Winkel, den der Chor mit der Sakristei bildet, liegt ein Treppentürmchen. In der einspringenden südlichen Ecke, welche der Turm mit dem Seitenschiff bildet, befindet sich eine überdeckte Freitreppe, welche zum Turme führt. Sie zeigt am Unterbau seitlich eine mit Holzläden verschlossene Nische. – Dies die allgemeine Grundrissanlage der Kirche; was den Aufbau, die Gestaltung und Formensprache betrifft, so ist darüber Folgendes zu sagen:

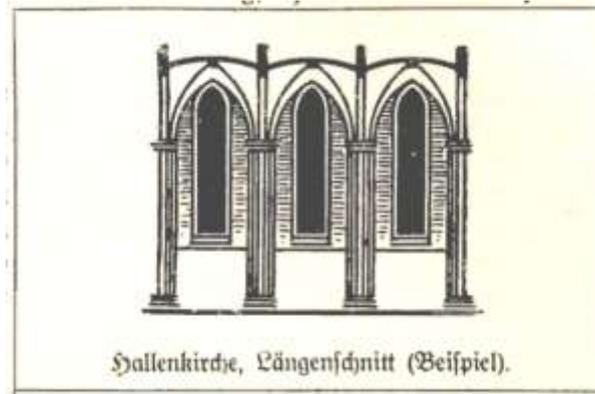
Hallenkirche, Längenschnitt (Beispiel).

Hallenkirche  
Längenschnitt (Beispiel)

Der Einfluss der neueren Bauweise der Kirchen in vorgenannten Plätzen erstreckte sich nicht nur auf die [Seite-143] Raumgestaltung allein, sondern auch die einzelnen Bauglieder wurden entsprechenden Änderungen unterworfen. So arbeitete man die Rippen der Kreuzgewölbe des Hauptschiffs, welche den früheren birnförmigen Querschnitt zeigten, in die neuere Form der gekehlten Rippen um. Aber auch hier ist man nicht zu Ende gekommen; an den Rippenanfängern ließ man noch die alte Form bestehen. Diese Halbheit der Bauänderung, deren Ursache nicht sicher nachzuweisen ist, gibt uns aber so Mittel zum **Nachweis der ursprünglichen basilikalen Anlage** in die Hand. Die Kühnheit, mit welcher die Vorfahren dieser Zeit einen solchen Eingriff in das Gebäude vornahmen, zwingt uns heute zum Erstaunen und zur Bewunderung zugleich. Sie leitete der Gedanke, jegliches unkonstruktive Füllwerk zu entfernen und nur rein tragende Bauteile bestehen zu lassen, beziehungsweise das Gebäude in die notwendigsten Kräfte aufzulösen, wie es die mannigfachen Vorbilder an Hallenkirchen aufweisen.

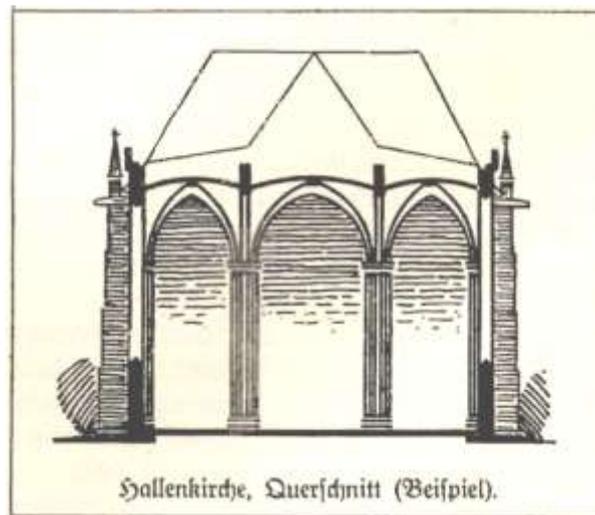
Hallenkirche, Querschnitt (Beispiel).

Hallenkirche  
Querschnitt (Beispiel)
