Zur Geschichte des Beinhauses in Alsfeld

Von Dr. Norbert Hansen, Alsfeld (2018)

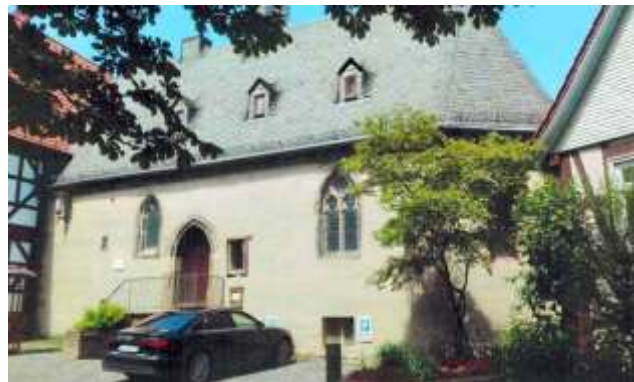
Abbildung 1: Heutige Ansicht des Beinhauses
Foto: Norbert Hansen

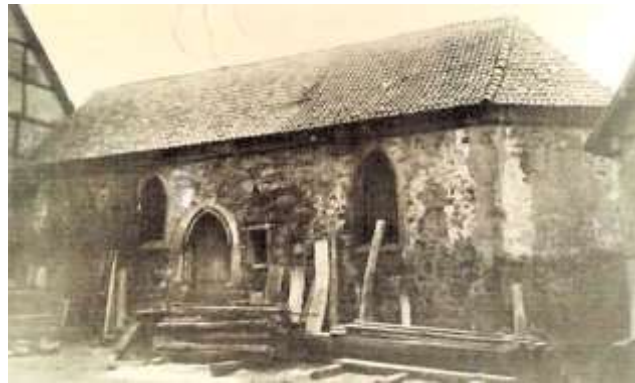
Abbildung 5: Ältestes Foto vom Beinhäus (nach 1876, aber vor 1907)
Foto: Jahresbericht Denkmalpflege 1912, Tafel XXXI, Repro: Rudi Kaus

Dies war wohl auch die erste Veränderung des äußeren Erscheinungsbildes der ehemaligen Karner-Kapelle. Ansonsten blieb die architektonische Gestaltung der Kirchplatzfront über etwa 300 Jahre erhalten, wie ein nach 1876, aber vor 1907 aufgenommenes Foto zeigt. [Abb. 5] Das

Maßwerk der frontseitigen Fenster ist ausgebrochen, die Fassade zeigt Reste einer spätmittelalterlichen Verputzung und die südöstliche Chormauer ist fensterlos.

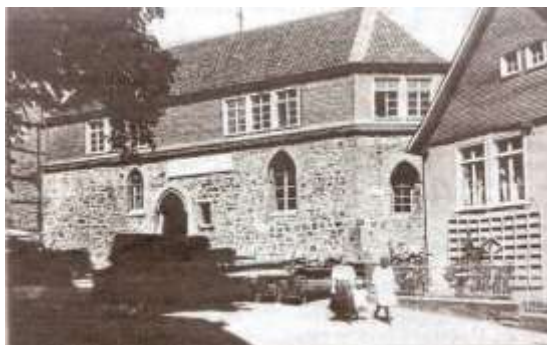
Abbildung 6: Ansicht um 1910
Foto: Jahresbericht Denkmalpflege 1912, Tafel XXXI

Alle offenbar zugemauerten Fenster auf der Nordseite und im Chorpolygon waren „neu zu brechen“, und aus dem Saal führte eine Tür mit außenliegender Treppe auf die Kaplaneigasse. Auf einer um 1910 entstandenen Aufnahme erkennt man das weiße Firmenschild über dem Eingang. Vor dem Gebäude lagern große Mengen Baumaterial. [Abb. 6]

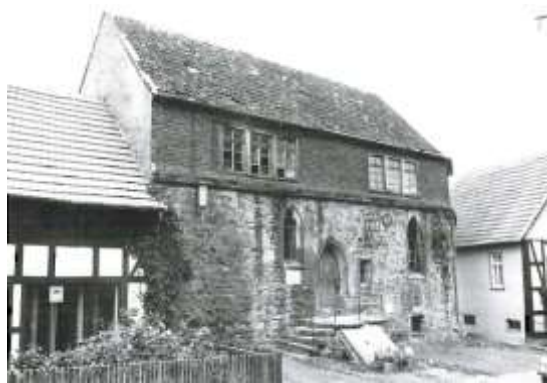
Abbildung 7: Zustand vor Umbau 1977
Foto: Rudi Kaus

Das Beinhaus machte tatsächlich einen verwehrlosten Eindruck [Abb. 7], als die Stadtverordneten am 21. Oktober 1977 den Umbau zum Archiv beschlossen und damit dem denkmalgeschützten Gebäude endlich eine angemessene Zukunftsperspektive eröffneten. Denn zuvor hatte es schon eine Verwendungsidee gegeben: Bei den Planungen ab 1967 zur Altstadtsanierung stand auch die Überlegung im Raum, die Stadtbücherei ins Beinhaus zu verlegen.

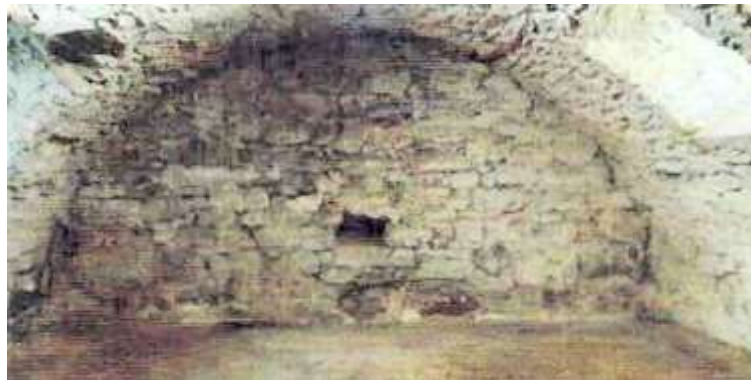
Abbildung 8: Blick auf die östliche Schildmauer des Gewölbekellers
Foto: Norbert Hansen

Unerwartete Anregung fand diese Fragestellung im Mai 2017 durch den Zufallsfund zweier menschlicher Knochenfragmente, die bei der Untersuchung des alten Mauerausbruchs in der östlichen Schildmauer des Gewölbekellers von dem dahinterliegenden unbekanntem Erdreich in die Maueröffnung gerutscht waren. [Abb. 8] Was zunächst aussah wie erdbehaftete Scherben, erwies sich als zwei zusammengehörige Stücke einer menschlichen Schädeldecke. Wie alt waren die Knochen? Woher stammen sie? Wie und wann sind sie in den eigentlich seit über 500 Jahren verschlossenen Untergrund des Chorpolygon gelangt?

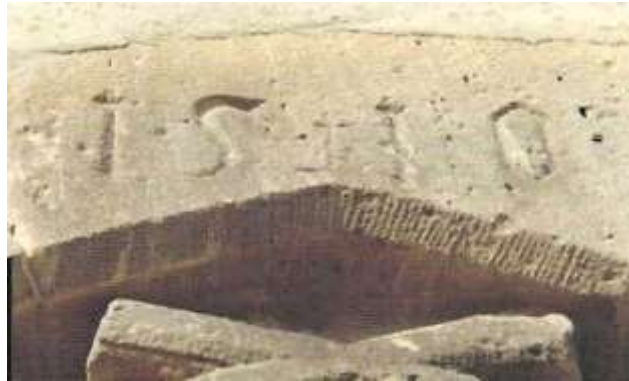
Abbildung 9: Jahreszahl 1510 mit Steinmetzzeichen über dem Eingangsportal
Foto: Elmar Altwasser (IBD)

Die wichtigsten, teils neuen Erkenntnisse der auf zahlreichen Detailbewertungen basierenden Studie lassen sich wie folgt zusammenfassen: Entgegen der „Zwei Bauphasen“-Annahme von 1978 bilden Chorpolygon und Saal mit Gewölbeuntergeschoss ein im Zusammenhang erstelltes Gebäude, das vielleicht schon Ende des 15. Jahrhunderts begonnen, aber ausweislich der Jahreszahl über dem Eingangsportal wohl 1510 vollendet wurde. Ein zwischen zweiter und

dritter Ziffer eingemeißeltes Steinmetzzeichen, das dem Charakter der Zeichen am Rathaussockel von 1512 ähnelt, wurde jetzt erstmals dokumentiert. [Abb. 9]

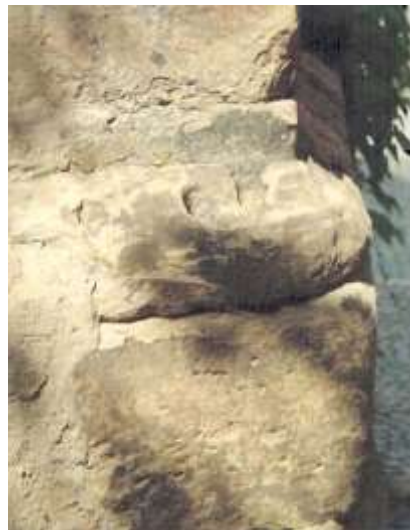
Abbildung 10: Sockelvorsprung an der Südostecke mit näpfchenartigen Vertiefungen
Foto: Elmar Altwasser (IBD)

Der auf das Chorpolygon beschränkte Sockel – 1978 wesentlicher Ausgangspunkt für die Zwei-Phasen-Vermutung – erfährt jetzt eine neue Interpretation: Er bildet die äußere Akzentuierung des im Chorinneren befindlichen Altarraumes und hebt in „subtiler Hierarchisierung“ diesen Gebäudeteil gegenüber dem Umfeld hervor. Derartige Sockel, „die an ihrer Oberseite mit einer Fase oder einem andersartigen Profil in die aufgehende Bausubstanz überleiten“, finden sich seit dem frühen Mittelalter bei zahlreichen, auch ländlichen Sakralbauten. [Abb. 10]

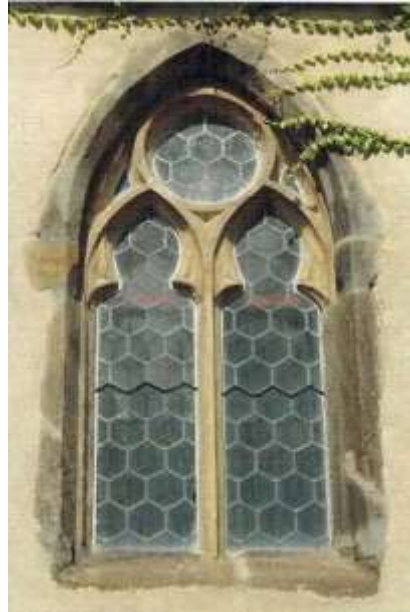
Abbildung 11: Das östliche Fenster an der Südfassade
Foto: Elmar Altwasser (IBD)

Während für alle anderen Gliederungselemente der Südfassade spätgotische bzw. der Zeit um 1500 entsprechende architektonische Kriterien gefunden werden konnten, deutet die Maßwerkanalyse des großen östlichen Fensters auf eine frühere Entstehung hin. [Abb. 11] „Stilistisch gesehen handelt es sich hierbei, vor allem bezogen auf den großen Okulus im Scheitel des Sturzbogens, um eine Maßwerkform, die eher dem späten 13. oder dem 14. Jahrhundert zuzuordnen ist, nicht aber um eine explizit spätgotische Struktur, geschweige denn ein Maßwerk, wie es aus dem späten 15. oder frühen 16. Jahrhundert bekannt ist.“ Altwasser vermutet, „stilistisch gesehen“, die Entstehung „am ehesten in der Mitte oder der zweiten Hälfte des 14. Jahrhunderts“; die Zeit um 1500 hält er für unwahrscheinlich.

Als mögliche Erklärung für „diese zeitliche Uneinheitlichkeit der architektonischen Gliederungselemente der Südfassade“ nimmt er an, „dass bei der Neuerrichtung der Beinhaus-Kapelle im Jahr 1510 das Fenster einer älteren, an deren Stelle ehemals vorhandenen Kapelle, gewissermaßen als eine *Memoria*, übernommen wurde und neben dem neuen Portal und dem ‚modernen‘ Fenster als Erinnerung an den älteren Bau dienen sollte. Ähnliche Übernahmen älterer Bauteile in Neubauten von Kirchen [...] sind bei mittelalterlichen Kirchen des Öfteren nachzuweisen [...]“.

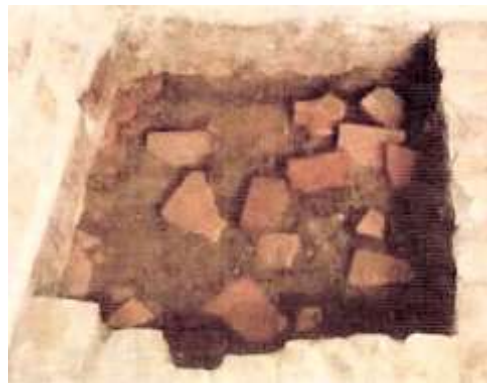
Abbildung 12: Reste des alten Malzkellerbodens von 1834
Foto: Norbert Hansen

Nach Aufhebung des im 20. Jahrhundert eingebrachten Pflasters kamen in 18-20 cm Tiefe (Oberkante Pflaster = 0) zahlreiche Bruchstücke der 1834 in Sand und Speis verlegten rötlichen Tonplatten 14,5 x 14,5 x 3 cm zum Vorschein. [Abb. 12] Im Tiefenbereich 25-30 cm fanden sich verschiedene Knochenfragmente und Keramikbruchstücke. [Abb. 13] Ein 20-30 cm breiter

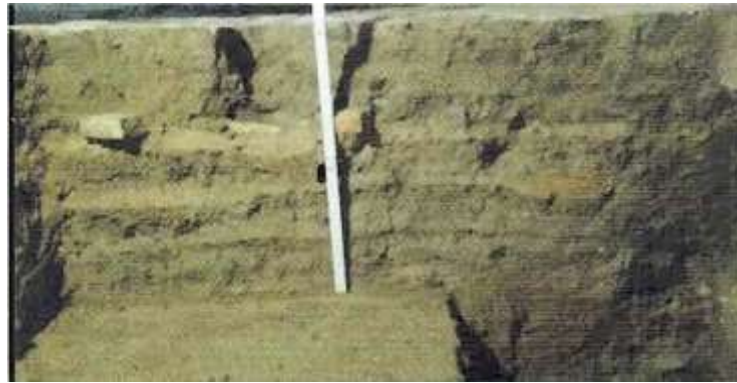
Abbildung 14: Verschiedene Laufhorizonte im Vertikalschnitt
Foto: Norbert Hansen

Randstreifen vor der Ost- und Südmauer enthielt zunächst faustgroße, in tieferen Zonen größere Steine, zwischen denen Erde und bis in 70 cm Tiefe Knochen, Scherben, Holzkohle und Schieferstücke verteilt waren. Außerhalb dieser Streifen, also in der Nordwestecke des Grabungsquadrats, war bereits in knapp 40 cm Tiefe homogener, sehr fester Erde-/Lehmboden erreicht. Vermutlich handelt es sich hier um das Ursprungsniveau des gesamten Terrains vor Errichtung eines Gebäudes, wie die verschiedenen, im Abstand von wenigen Zentimetern darüber liegenden Laufhorizonte im Vertikalschnitt erkennen lassen. [Abb. 14]

Das bis zu einer maximalen Tiefe von 85 cm reichende und in einem Mörtelbett liegende Fundament weist keine signifikanten Unterschiede zum aufgehenden Mauerwerk auf; es gehört also zum Bauwerk von 1510. Somit sind Fundamentreste eines älteren Gebäudes an dieser Stelle nicht nachweisbar.

Bei den dicken- und höhenmäßig variierenden Laufhorizonten (helle Streifen) handelt es sich im untersten Bereich (38-40 cm) um Sedimentablagerungen aus früher Zeit. Im Tiefenbereich 30 ± 5 cm wird das Bodenniveau von 1510 anzunehmen sein. Die in dieser Schicht geborgenen Funde lassen die Deutung zu, dass es sich um Reste / Bruchstücke von älteren Knochen und Keramiken handelt, die von einer hier befindlichen Lagerung im Erdreich verblieben sind. Da die Knochen schon eine unbekannte Zeit lang vorher in Gräbern gelegen haben, müssten sie mindestens aus dem 15. oder einem noch früheren Jahrhundert stammen. Von den Keramikscherben die in dieser Konzentration in einem Beinhaus eigentlich nicht zu erwarten waren, sind einige dem 15. Jahrhundert zuzuordnen. Die gleichen Funde in Tiefen bis 70 cm in den Streifen vor Ost- und Südfundament sind – wie die zahlreichen Steine – als „Verfüllmaterial“ von noch vorhandenen, früheren Bruchstücken für die Baugrube nach Erstellung der Fundamentmauern anzusehen.

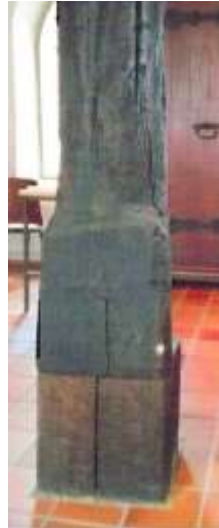
Abbildung 15: Fuß der 500 Jahre alten Holzsäule im Obergeschoss
Foto: Norbert Hansen

Vermutlich bauzeitlich, aber bisher nicht überprüft, wurden jetzt zur Altersbestimmung zwei Bohrkerne aus dem Säulenfuß entnommen und dendrochronologisch untersucht. [Abb. 15]

Danach handelt es sich um eine Eiche, die wahrscheinlich um 1510 ± 5 Jahre gefällt worden ist. Dieses Ergebnis passt gut zum Fertigstellungsjahr des Gebäudes; die Säule ist damit das einzig verbliebene Bauteil des ursprünglichen Innenausbaus.
