500 Jahre Alsfelder Strebe Das Alsfelder Rathaus und sein Fachwerk

Von Michael Hölscher, Alsfeld (2012)

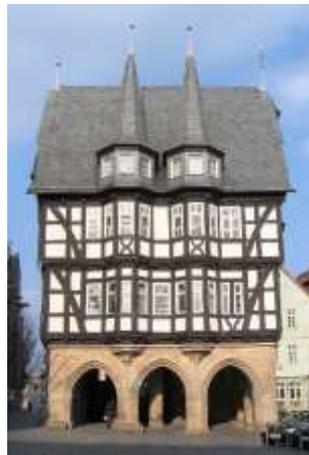
1512-1516 erbaut, erheben sich auf einem Sandsteinsockel zwei imposante Fachwerkgeschosse und ein Dachgeschoss. Der mit dem Bau des Fachwerkes beauftragte Meister Johann erbaute ab 1514 den Fachwerkoberbau und fügte zur Marktseite hin zwei symmetrisch über beide Geschosse reichende Erker an, die in Traufhöhe in zwei Erkertürmen mit Spitzhelmen fortgeführt wurden.

Das Alsfelder Rathaus
© GFA
